L'EFFLORESCENCE C'EST QUOI ?

ORPA MATÉRIAUX

EFFLORESCENCE

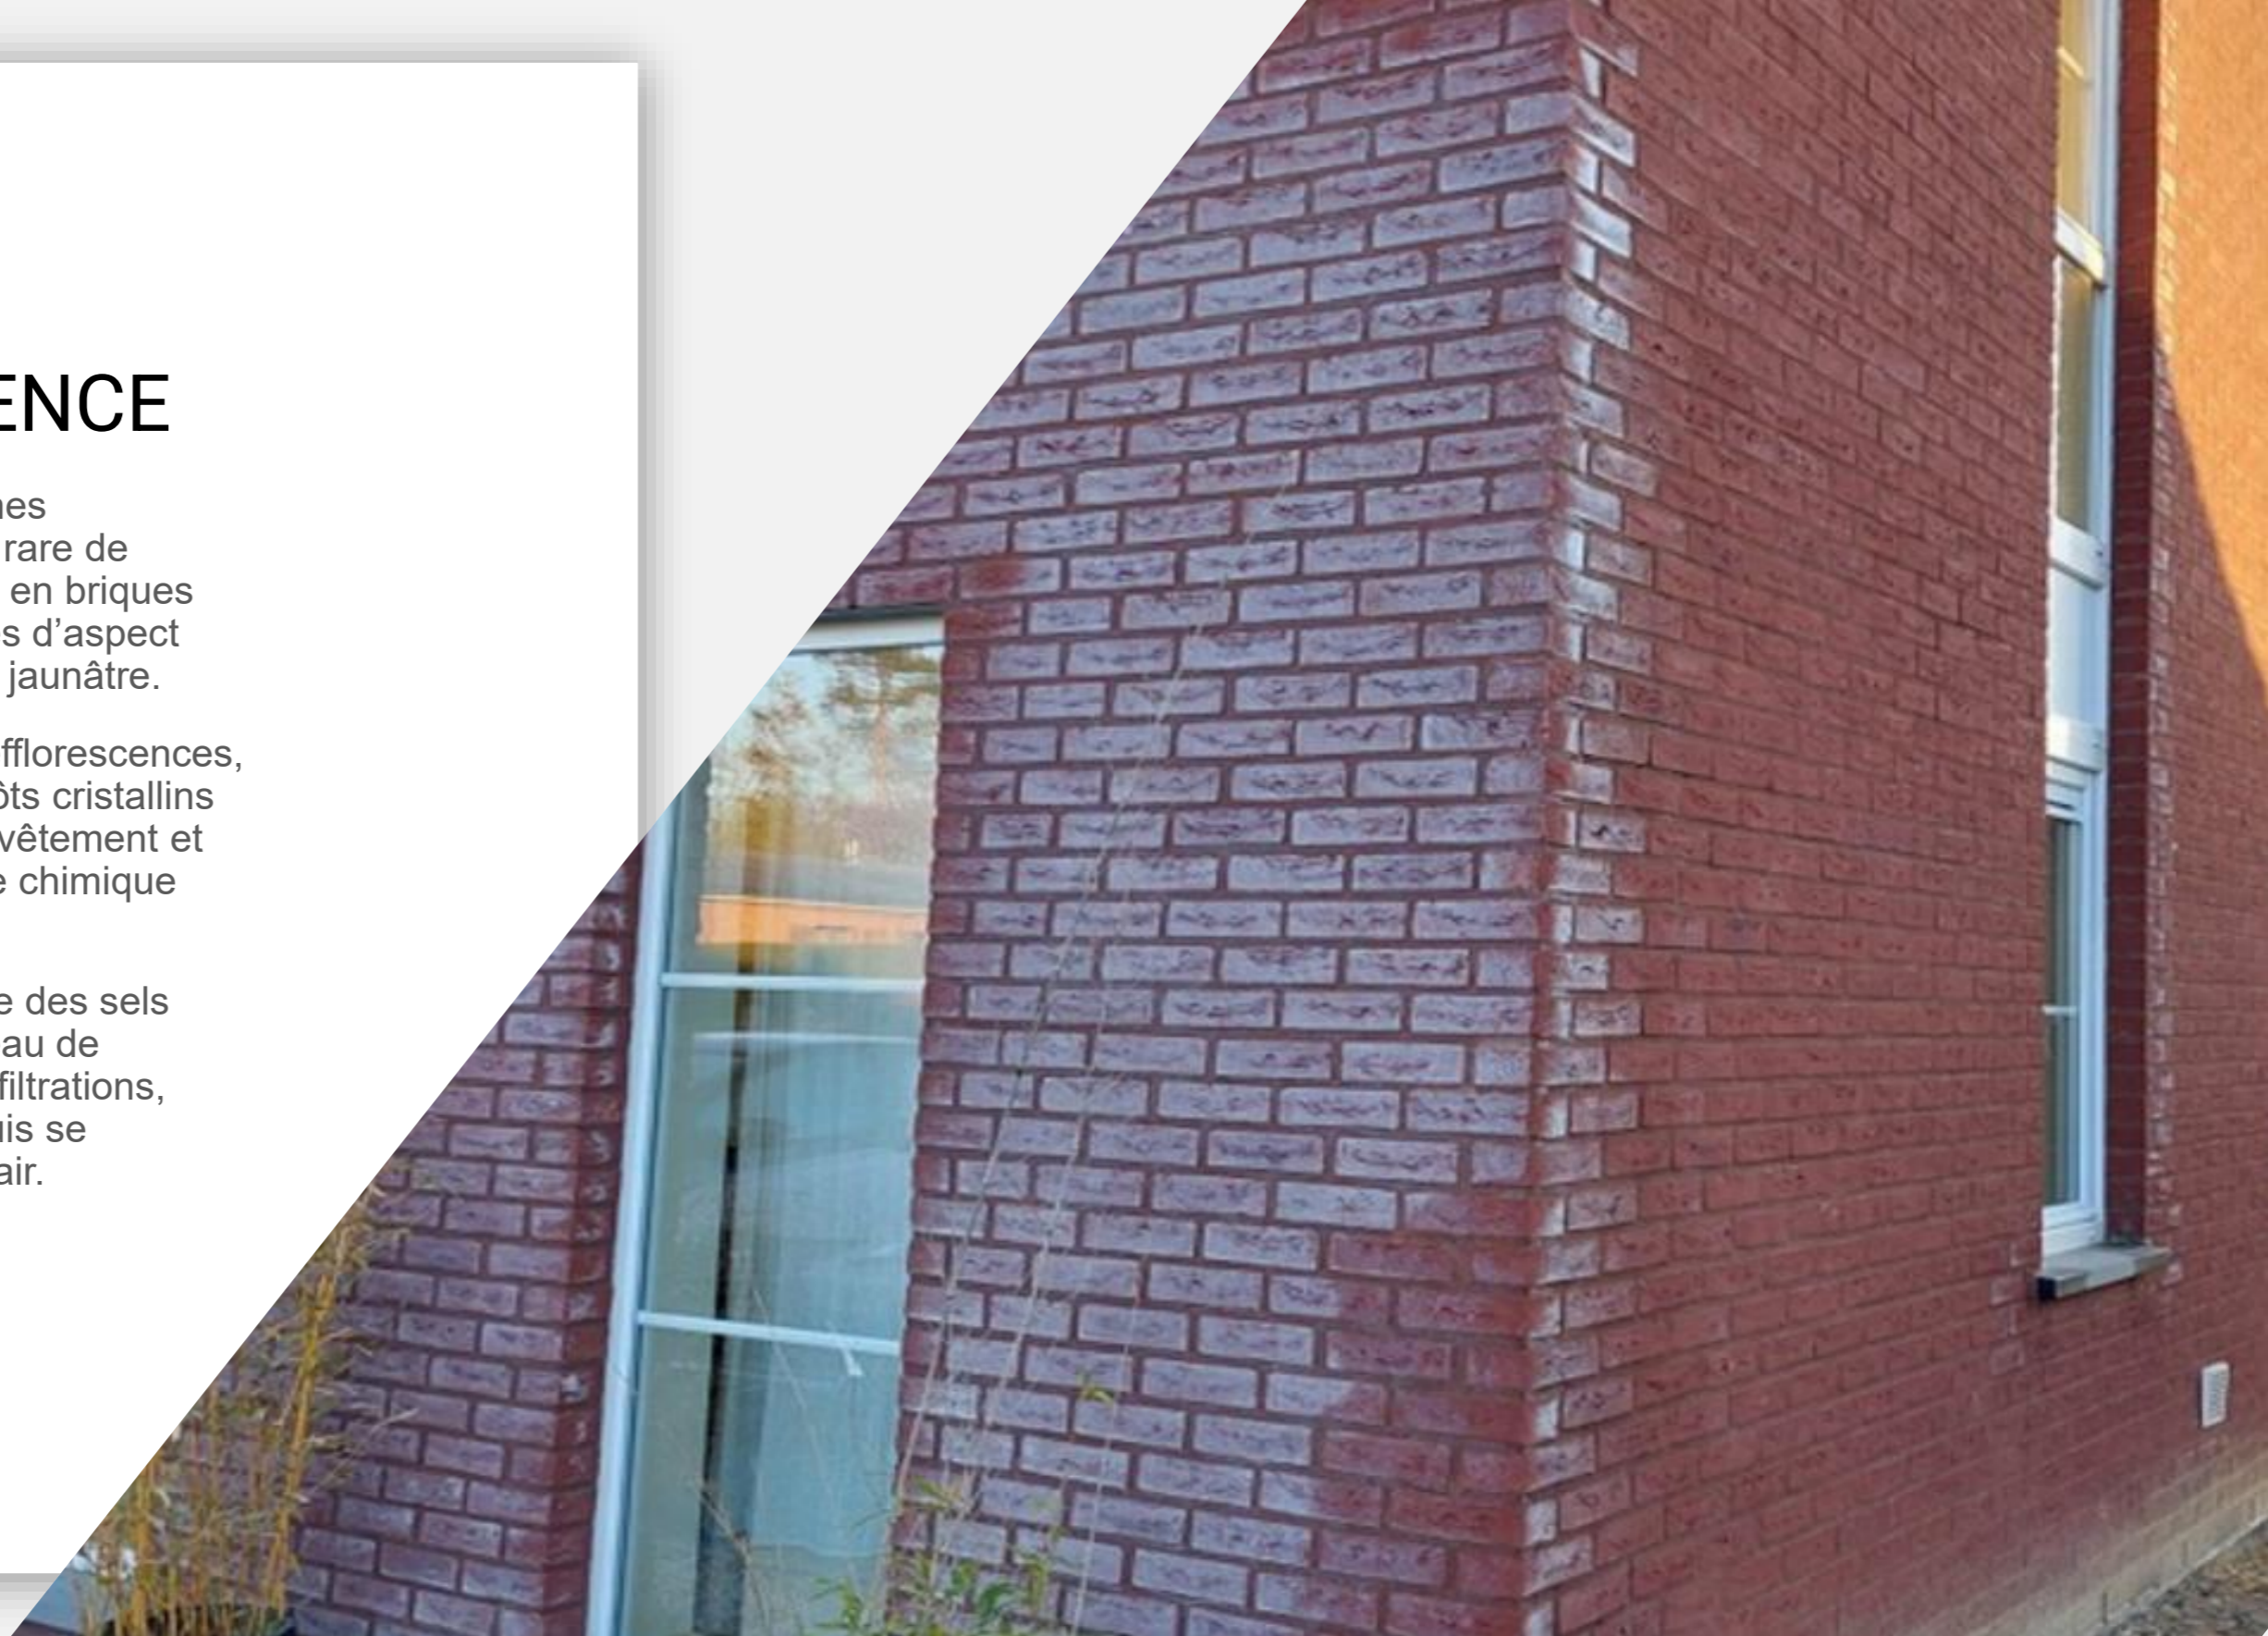
Lorsqu'on observe certaines constructions, il n'est pas rare de distinguer sur les façades en briques des traces caractéristiques d'aspect blanchâtre ou parfois vert jaunâtre.

Ces marques, appelées efflorescences, correspondent à des dépôts cristallins visibles à la surface du revêtement et résultent d'un phénomène chimique naturel.

Elles apparaissent lorsque des sels solubles, entraînés par l'eau de maçonnerie ou par des infiltrations, migrent vers l'extérieur puis se solidifient au contact de l'air.

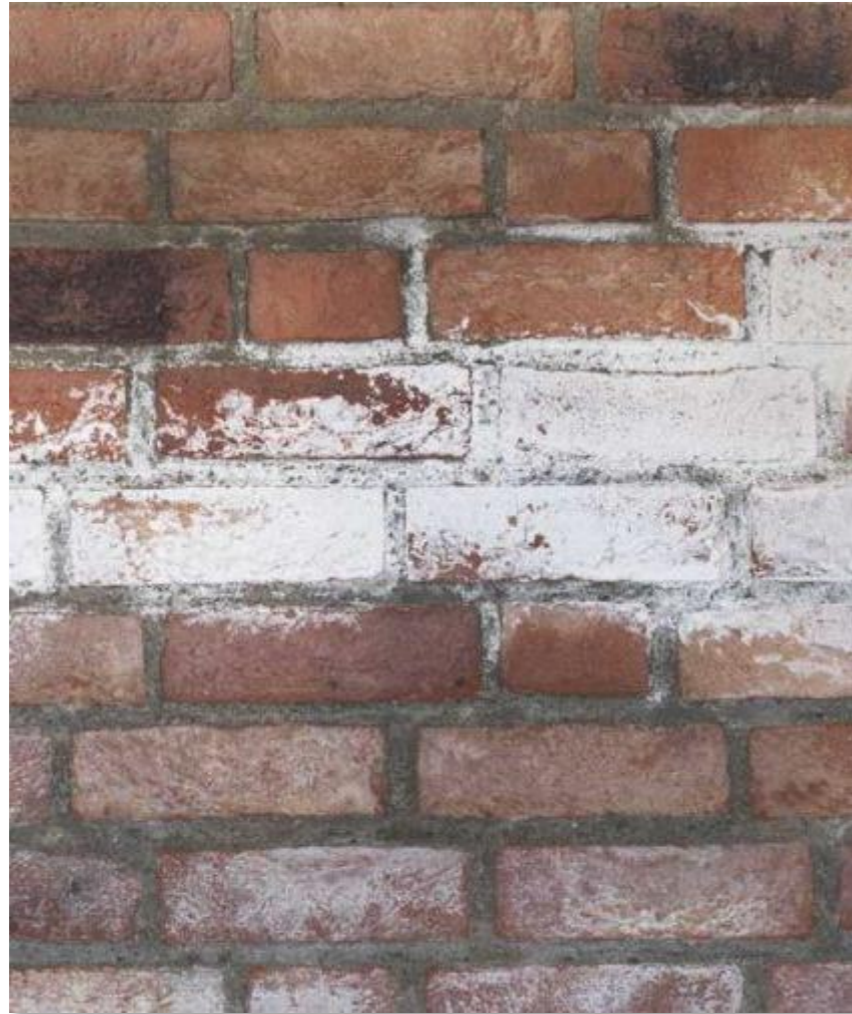
EFFLORESCENCES DE SELS

Lorsque les briques entrent en contact de façon excessive avec de l'eau durant la pose du matériau ou le jointoiment, l'efflorescence de sels peut apparaître.

Les composants solubles dans l'eau sont évacués vers la surface par les pores de la brique et les joints de mortier. Les sels alors commencent à se cristalliser en séchant formant un voile visible blanc.

Bien que fréquentes et généralement précoces, les efflorescences de sels ne sont pas très tenaces. En effet, comme les sels sont solubles dans l'eau, ces dépôts se dissolvent naturellement sous l'effet de la pluie et du vent. Ils disparaissent progressivement, mais il est possible d'accélérer le processus grâce à un nettoyage régulier à l'eau tiède, par exemple avec un tuyau d'arrosage, répété jusqu'à élimination complète des traces.

Les efflorescences superficielles n'endommagent pas le parement, mais elles peuvent nuire à l'esthétique de la façade. En revanche, lorsque les dépôts apparaissent à l'intérieur des pores des briques, ils risquent de provoquer une dégradation du matériau. Lors d'un nettoyage à base d'eau, une partie de l'eau pénètre à nouveau dans les briques et ressort, réduisant progressivement les dépôts, mais nécessitant plusieurs passages pour un résultat optimal.

Il est fortement déconseillé d'utiliser des techniques agressives, comme les nettoyeurs haute pression, les produits acides ou les matériaux abrasifs, car elles peuvent endommager irréversiblement l'apparence de la brique. Par contre, un nettoyeur basse pression, positionné à environ un mètre et avec un jet en éventail, reste adapté. Pour un nettoyage à sec, frottez légèrement les dépôts avec une brosse douce, en évitant les brosses métalliques ou rigides, afin de ne pas retirer le sablage ou créer des différences de teinte sur la façade.

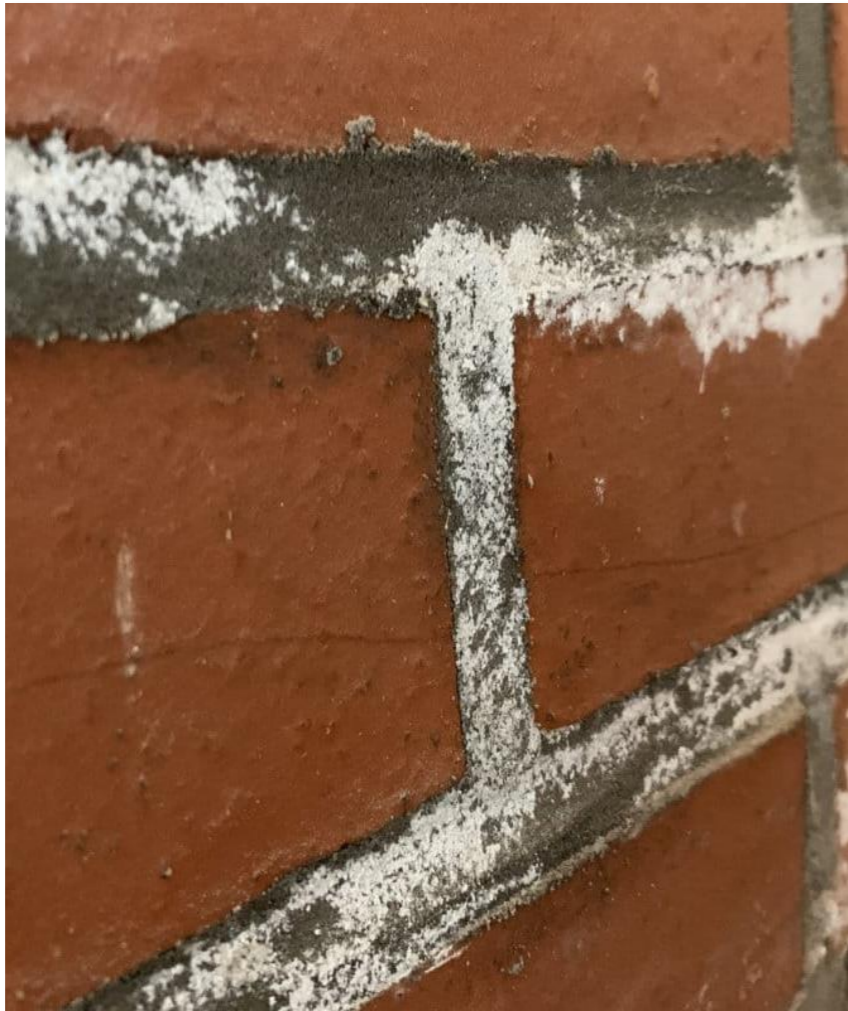
EFFLORESCENCES DE CALCAIRE OU DE CHAUX

Les tâches blanchâtres peuvent être dues aussi à la chaux. Les particules de chaux hydrosolubles dans le mortier de maçonnerie réagissent, par exemple, avec l'eau de pluie et sont évacuées du mortier, provoquant un voile blanc sur le parement en brique et sur les joints.

Le lessivage est le phénomène de l'eau entrant dans la maçonnerie et principalement sur la maçonnerie fraîche. Par la pluie ou en utilisant trop d'eau, les joints de mortier sont gorgés d'eau. De ce fait, la carbonatation (réaction chimique) de la chaux « libérée » dans le joint de mortier est ralentie.

Lorsqu'elles apparaissent en surface, les hydroxydes de calcium et de magnésium réagissent avec le dioxyde de carbone de l'air. Cette réaction de carbonatation produit des sels qui, avec l'évaporation de l'eau, forment des taches blanches appelées efflorescences. En pratique, ce phénomène résulte de la lixiviation des sels vers la surface.

- Les efflorescences de chaux se forment sur les joints du mortier de maçonnerie.
- Les efflorescences de calcaire apparaissent sur la surface des briques et sous les joints verticaux.

Lorsqu'elles sont détectées précocement, un simple rinçage à l'eau claire suffit généralement à les éliminer. Toutefois, si elles sont déjà bien installées, la carbonatation produit une couche de carbonate de calcium plus résistante. Dans ce cas, un nettoyage spécifique, à l'aide de solutions compatibles avec la brique et appliquées conformément aux recommandations, peut être nécessaire.

Avant tout traitement étendu, il est recommandé de tester la méthode sur quelques briques. Aucun nettoyeur haute pression ne doit être utilisé. En revanche, un nettoyeur basse pression, positionné à environ un mètre avec un jet en éventail, reste acceptable.

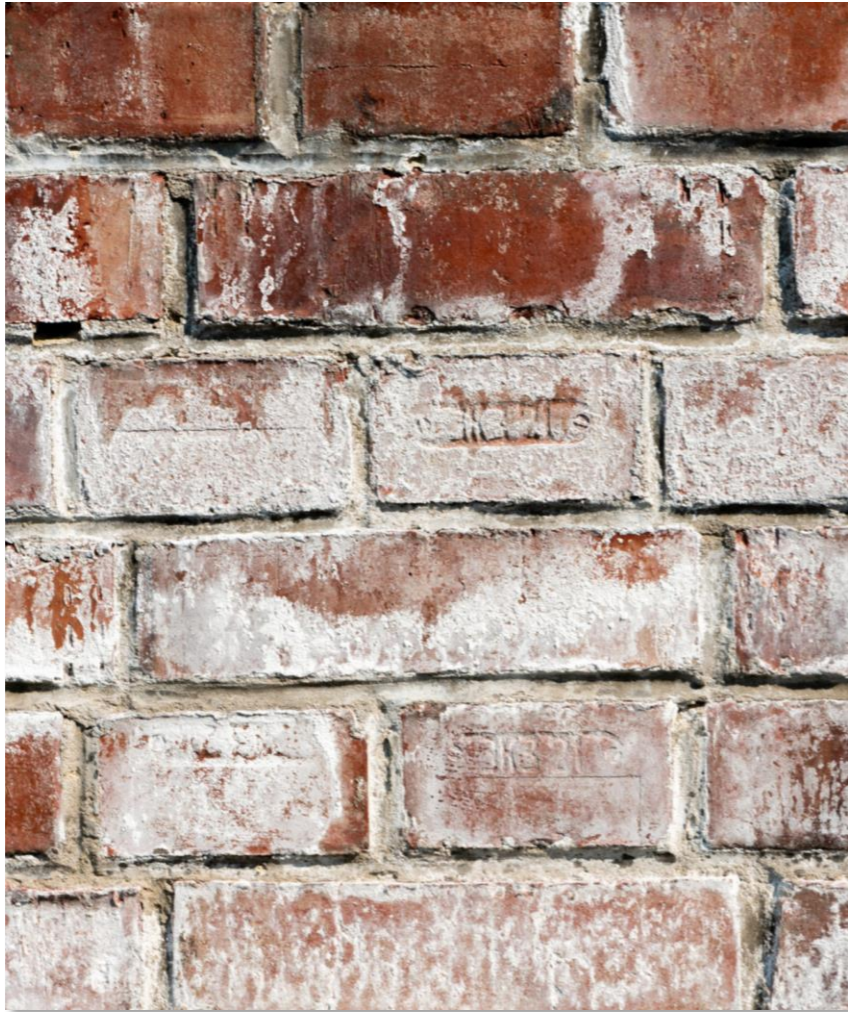
GYPSIFICATION

Le lessivage de gypse ou de calcite est une forme spécifique d'efflorescences que l'on appelle « gypsification ».

Il se présente comme un voile blanc assez tenace qui se dépose sur le parement de façade après un certain temps et qui s'étend systématiquement sur l'ensemble de la façade.

La gypsification est une pathologie fréquente qui peut se manifester après quelques mois ou plusieurs années. Elle n'est pas liée à la qualité de la brique de parement, mais résulte de l'altération des composants du mortier et du ciment, ainsi que de l'ajout d'agents facilitant le traitement du mortier à la pose.

- Les dépôts d'efflorescence sont particulièrement tenaces.
- Leur élimination nécessite un nettoyage mécanique, généralement un léger sablage avec un granulat très fin.
- Cette méthode retire une fine couche de brique, pouvant légèrement modifier la couleur et la texture du parement.

- Après le nettoyage, il est recommandé d'appliquer un hydrofuge sur la façade, afin de protéger la brique et réduire le risque de réapparition de la gypsification.
